城镇排水管道 CIPP 紫外光固化修复技术工程应用

Engineering application of UV-CIPP for urban drainage pipeline

本文结合重庆市渝北城区环境综合治理 PPP 项目排水管道修复工程案例,通过对 CIPP 紫外光固化技术原理、材料质量控制、施工流程、原管道缺陷预处理、褶皱缺陷分析、施工质量控制及工程造价分析,以期为 CIPP 紫外光固化修复工程应用提供参考。

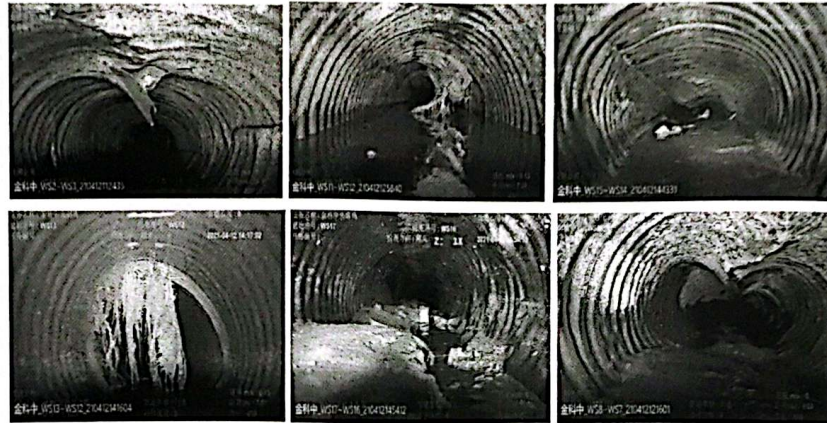
图 1 部分管道病害情况

本项目修复工程位于重庆市渝北区,管道总长度 2.6 km,管径 DN 400~600 mm,管道材质为双壁波纹管 and 混凝土管;由于原管道运行年代久远、加之排查及维护不及时导致严重的结构性缺陷和功能性缺陷,其中,以腐蚀、树根、渗漏、破裂为主,部分病害管道情况如图 1 所示。

该项目位于商业区、交通拥挤、人流量巨大、可作业面小完全不具备开挖条件;加之管道自身结构出现严重的结构性缺陷,以腐蚀、树根、渗漏、破裂为主。结合非开挖修复技术工艺和技术特点,其中 CIPP 紫外光固化非开挖管道修复技术具有材料储存周期长、施工作业面小、操作简单、工期短、环境影响小、施工安全、自动化程度最高、全程可视化控制、施工风险低,可用于多截面、错口、变径等多材质病害管道的修复;此外,CIPP 紫外光固化修复技术不但满足现代管道修复的技术和环境要求,且应用效果和成本适宜,能够达到很好的修复效果,再结合工程实际情况,据此,本项目采用 CIPP 紫外光固化技术修复管道。

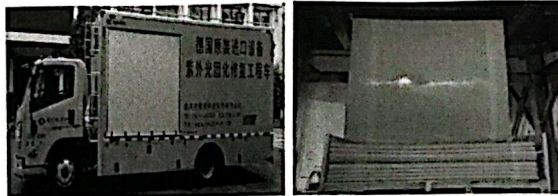
CIPP 紫外光固化修复技术利用牵引装置将树脂体系和玻璃纤维织物组合的内衬管材料匀速拉入待修复管道,充气加压,拉入紫外灯架,经 UV 固化,自然冷却形成与原管道紧密贴合的“管中管”内衬结构。施工设备及材料如图 2(A)和图 2(B)所示。

图 2 施工设备(A)及材料(B)
